ANÁLISIS Y DESARROLLO DE PROPUESTAS DE LA INFRAESTRUCTURA VERDE Y AZUL EN EL MUNICIPIO DE BERIÁIN. PLAN DE ACCIÓN PRELIMINAR

MARZO 2025

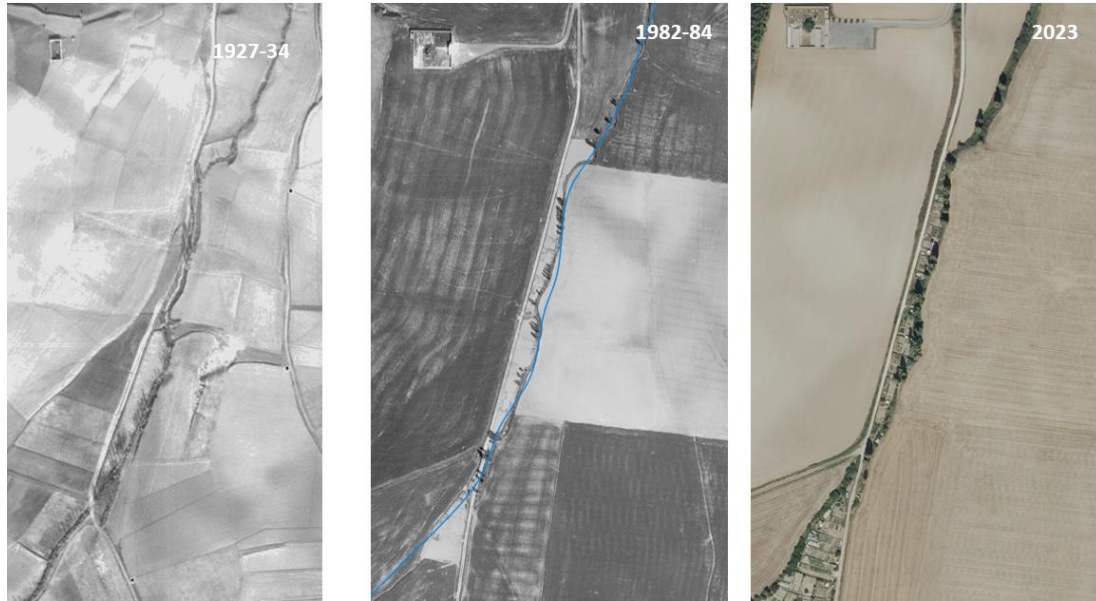
Imagen 15. Comparativa de fotos aéreas en los años reseñados. Se observa el cambio en la estructura de la propiedad del suelo mucho más atomizada antes de la concentración parcelaria (foto año 1927-34). La misma zona cuando ya se han realizado las primeras concentraciones parcelarias en los 60 (foto 1982-84 y en la actualidad). En la margen izquierda del Barranco Termus, han ido proliferando los huertos familiares.

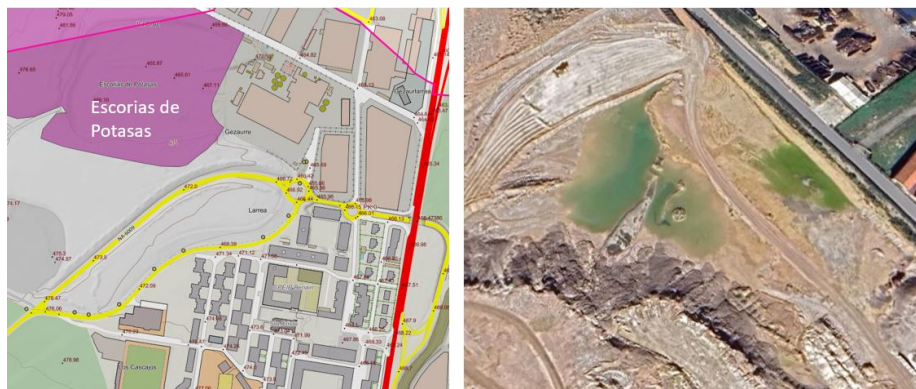
Imagen 18. Zona de Beriain afectada por el vertedero de escoras de Potasas en el Polígono Industrial Meseta de Salinas-Gezaurre.

Y se insta a llevar a cabo una restauración ambiental progresiva (y sin esperar al final de la concesión) de las afecciones ambientales por minería en balsas y vertederos de Potasas, **que en el caso de Beriain afecta a dos zonas de agua asociadas a la explotación de las escombreras de Sal explotadas por Saldosa, en el límite con Galar, aunque no se han encontrado indicios de contaminación sobre las regatas de Beriain.**

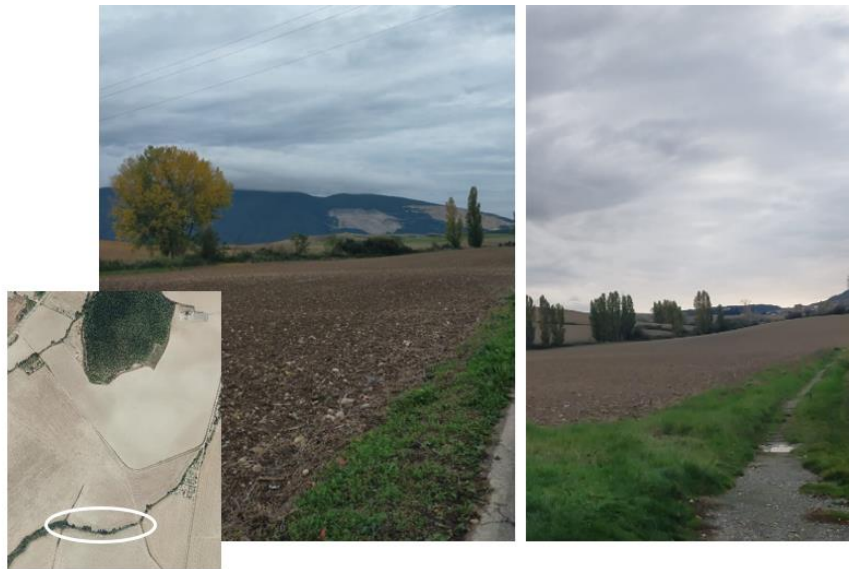
Imagen 21. Vista del Barranco Termus con las canteras de Alaiz al fondo en la imagen de la izquierda y vista del barranco hacia Subiza a la derecha.

La primera parte una vez ya en Beriain transcurre por zona de cultivo de cereal en ambas márgenes y es la zona mejor conservada en cuanto a vegetación de ribera, con los característicos chopos lombardos, chopos híbridos, sauces, algún fresno y arbustos de orla.

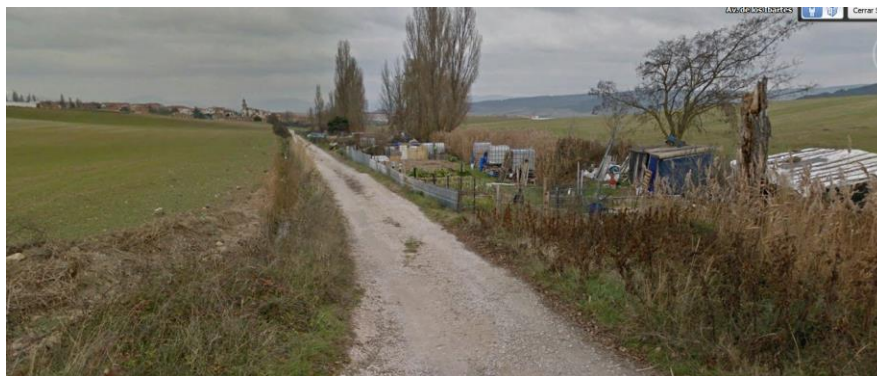
Imagen 22. Vista del camino y las huertas: Fuente Google Earth.

En su cruce con el camino del Termus, y de manera paralela a dicho camino se ha ido desarrollando en las últimas décadas una zona estrecha pero extensa en longitud de pequeñas huertas para uso de la vecindad.

Y esto, junto con la falta de vegetación de porte en el tramo final antes de la unión con la Quezolaga, ejerce el mayor impacto del todo este tramo, que en general es ya un tramo que básicamente destaca en el paisaje por la presencia de una hilera de arbolado pegado al cauce.

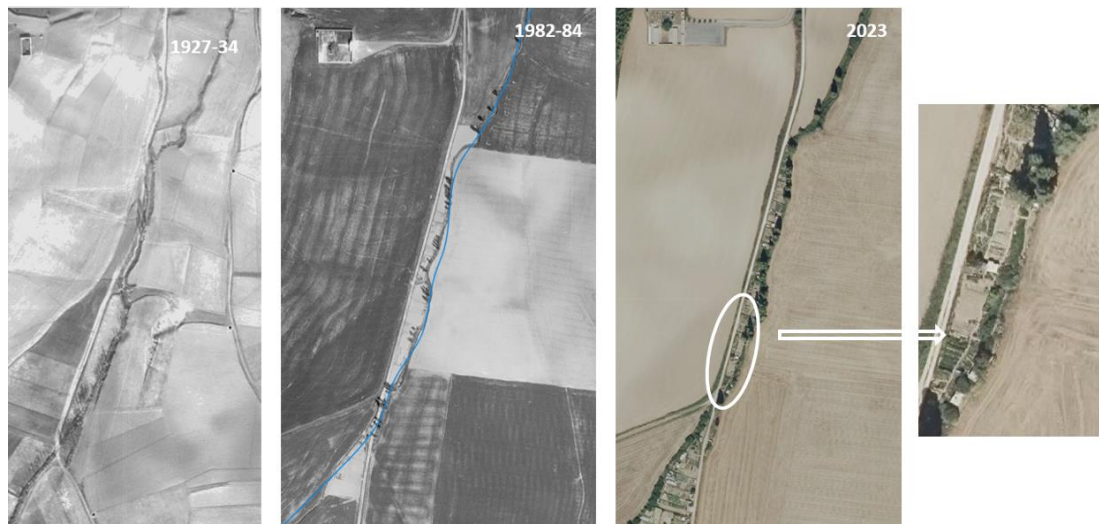
Imagen 23. Imágenes aéreas comparativas. Se observa el aumento de la presión de uso con el paso de los años.

Se observan ocupaciones totales del cauce menor, tomas de agua no legalizadas, y vertidos de residuos orgánicos.

La servidumbre de paso esta interrumpida de manera sistemática.

- ❖ **FICHA ACCIÓN 1 (a y b):** Corrección de escorrentías hacia el barranco Termus para evitar daños en el camino rodado. TRAMO 1 (TERM)
- ❖ **FICHA ACCIÓN 2 (a y b):** Corrección de escorrentías hacia el barranco Quezalaga para evitar daños en el camino rodado. Entre Tramo 2 y Tramo 3

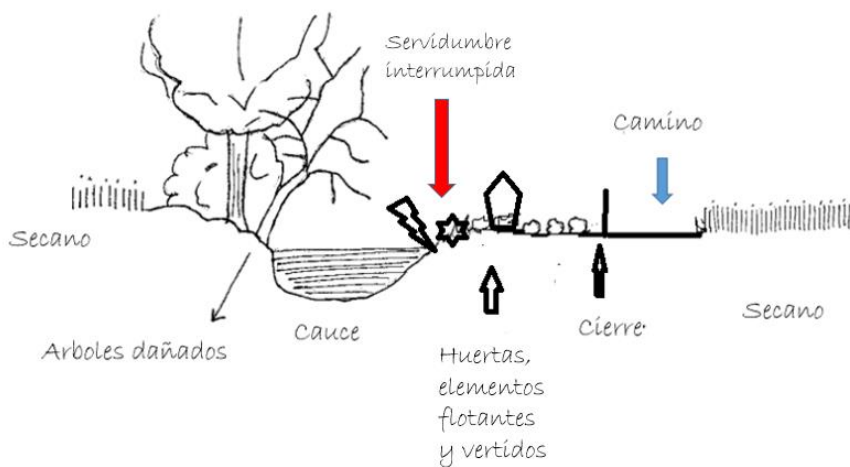
Imagen 24. Esquema teórico zona de huertas en Barranco Termus

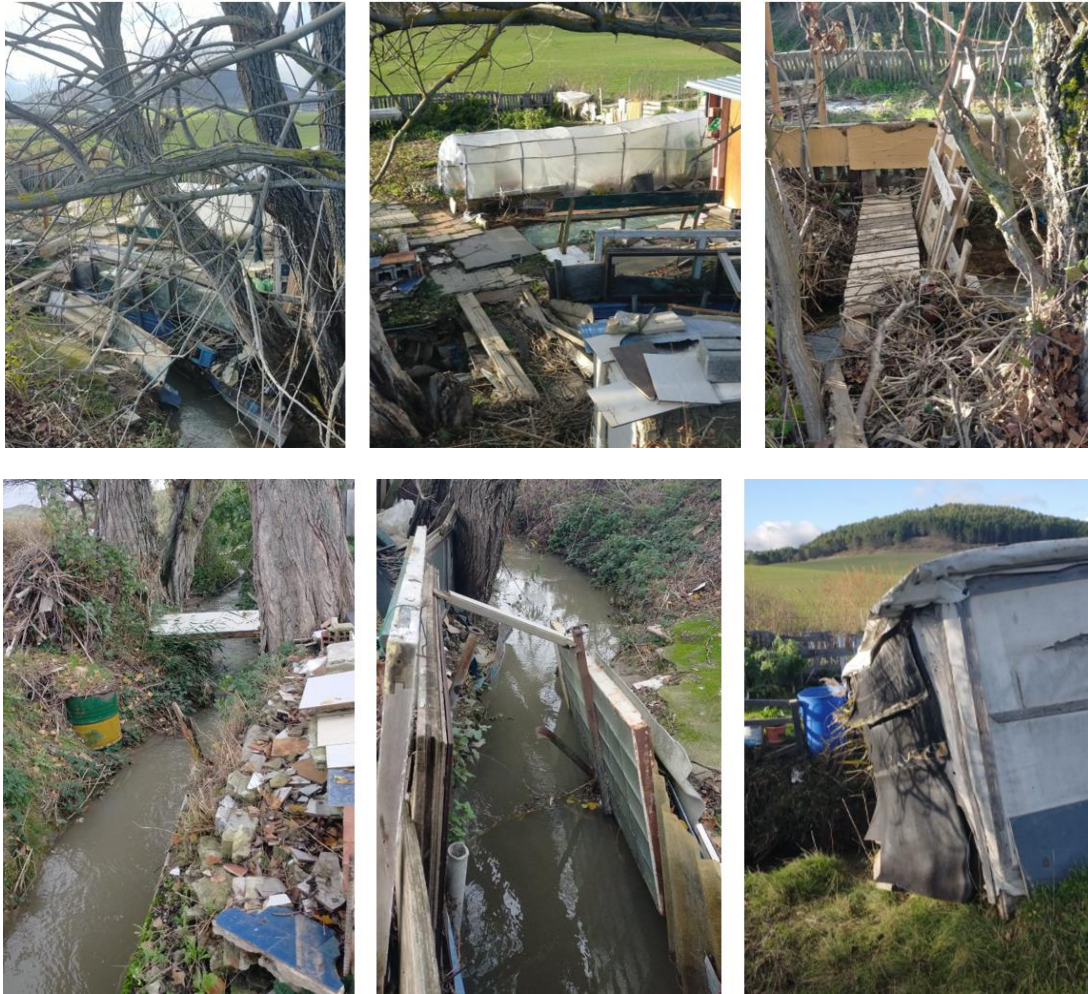
Imagen 25. Aspecto del barranco Termus en algunas de las parcelas de huertas donde se observa la invasión de las riberas y el cauce menor con todo tipo de materiales y residuos, entre ellos muchos elementos flotantes de varios tamaños susceptibles de ser arrastrado en los momentos de crecida y suponer un punto de colapso para el discurrir del agua.

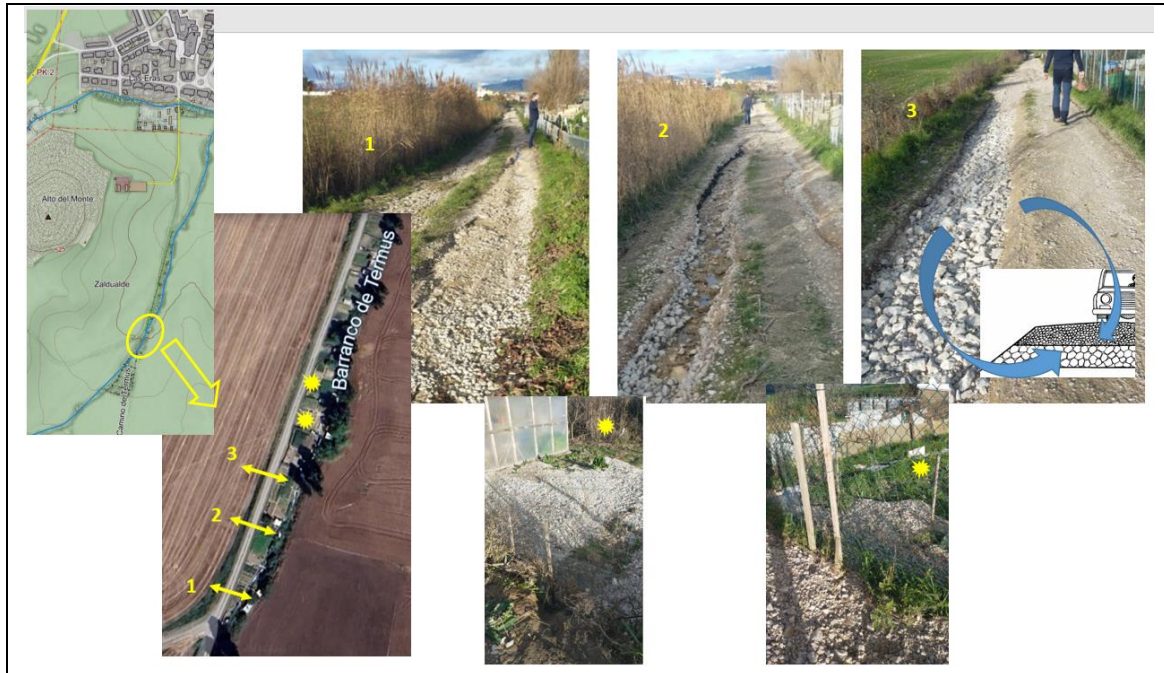
Imagen 27. Detalles de la afección provocada por la salida de las aguas del barranco Termus sobre el camino.

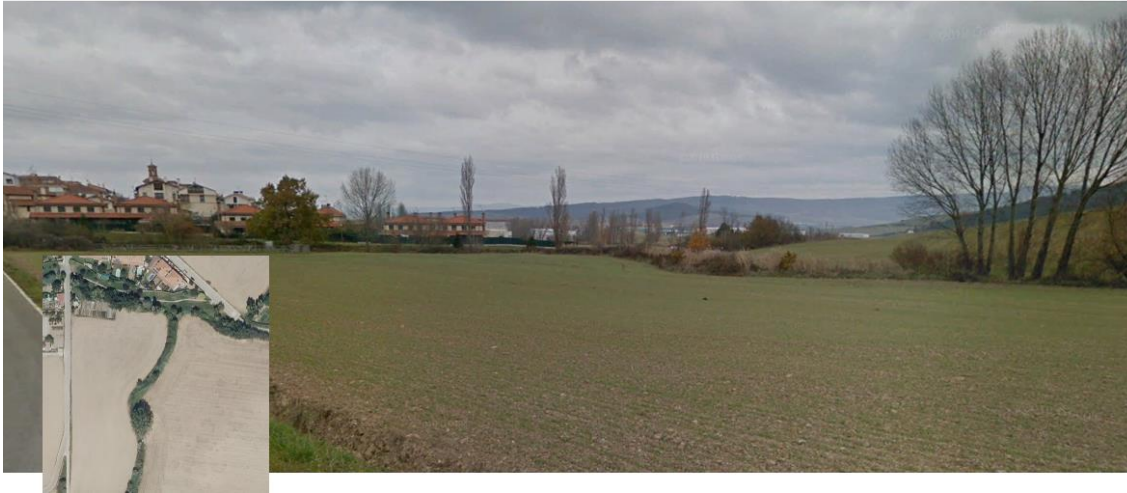
Imagen 28. Zona final del barranco Termus antes de unirse a la regata Quezalaga. Destaca un grupo de chopos en un cauce básicamente desprovisto de vegetación arbórea.

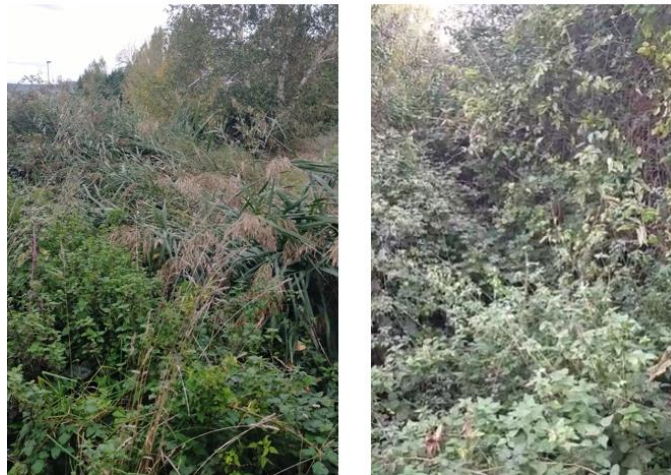
Imagen 29. Zona de carrizos y zarzas que invisibilizan el cauce, pero pueden ser un punto caliente de biodiversidad.

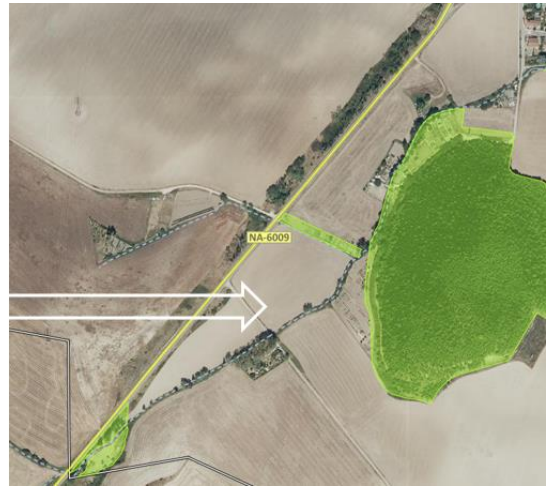
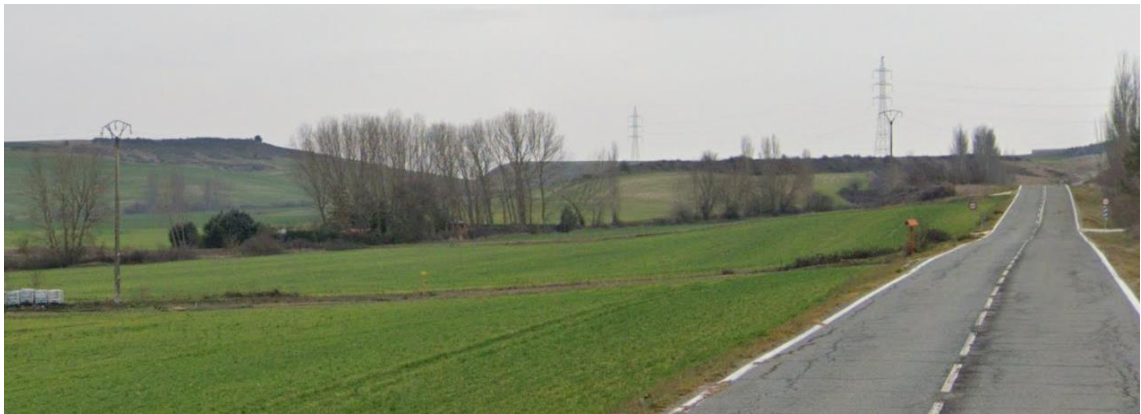
Presencia en el paisaje de la primera parte del barranco Quezalaga desde la carretera NA-6009

Este tramo en general presenta unas riberas continuas ya que los usos de los márgenes (cultivos de cereal y huertas) han sido más respetuosos. Así, su presencia en el paisaje es notable y es relevante igualmente la cercanía al cerro del monte, único lugar donde hay presencia de una masa arbolada tipo bosque, aunque su origen sea un bosque de repoblación de coníferas.

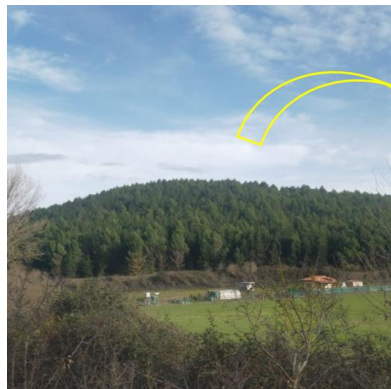
Localización del barranco Quezalaga respecto del cerro repoblado.

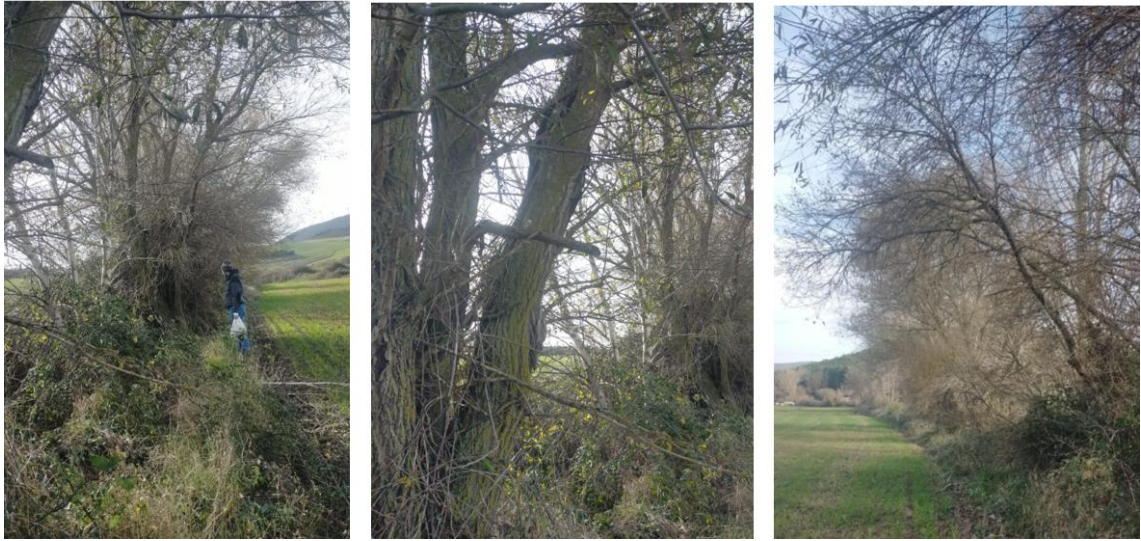
Varios aspectos del barranco Quezalaga donde se observa una cierta continuidad de las riberas y una importante presencia en el paisaje.

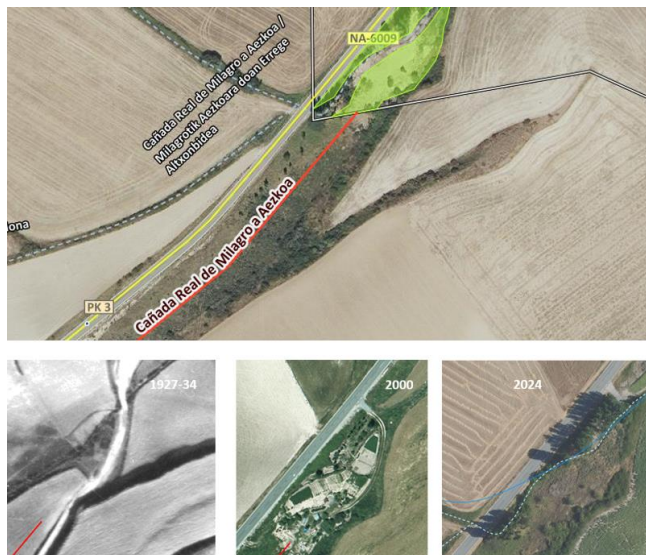
En la zona más aguas arriba, hacia la muga con el municipio de Galar, hay una zona de titularidad comunal a ambos lados del barranco que coincide con el cruce de la Cañada Real de Milagro a Aezkoa y que probablemente esté relacionada con ella y con la necesidad de mantener zona para descanso del ganado. Como se observa en la siguiente imagen, ya desde los años 2000 la zona se transformó en una zona de huertas que en la actualidad ha desaparecido.

Zona de cruce de la cañada real. Evolución histórica en foto aérea

En la visita de campo se ha observado un vertido de materiales bituminosos de cierto grosor, cuyo origen pueden estar relacionados con las recientes obras de renovación de la carretera NA 6009, que han eliminado parte del valor de la zona como zona aneja al cauce que al mantener la titularidad pública se presenta como una zona de oportunidad para constituir una zona

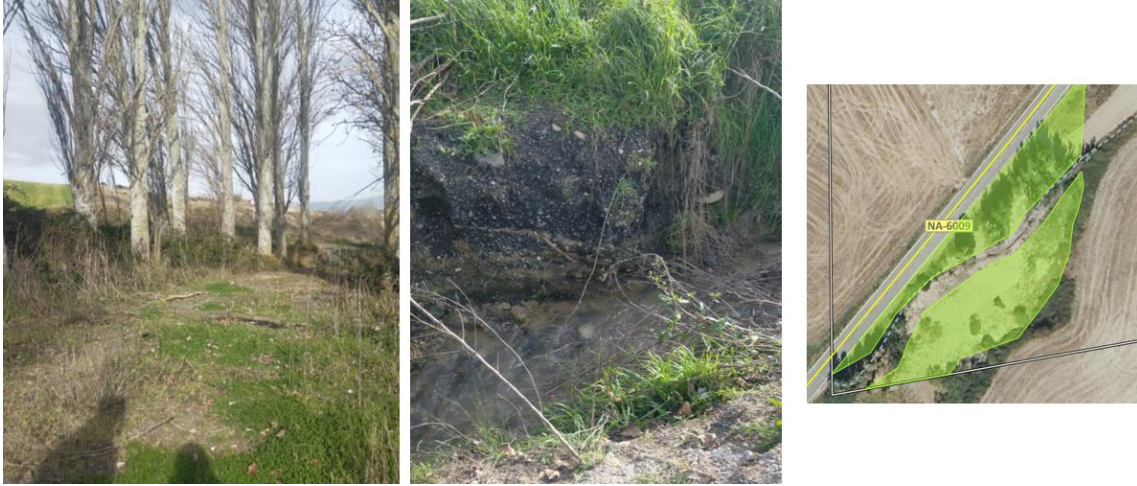
Aspecto actual de la zona comunal con el detalle en la imagen central del vertido de restos bituminosos

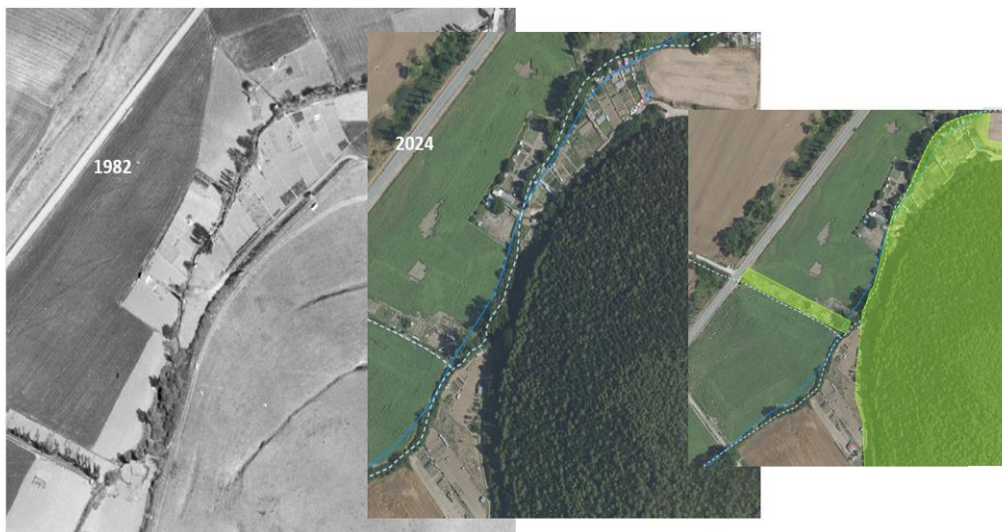
Parte de las huertas actuales están ligadas a parcelas de propiedad comunal cuyo aprovechamiento y disfrute ha ido gestionando el ayuntamiento

Por contraste con las huertas del barranco del Termus, en este caso no se dan tantas malas prácticas (acumulación de materiales de origen variado, elementos flotantes sueltos, etc...) ni se produce, salvo en zonas muy puntuales la invasión del cauce y las riberas.

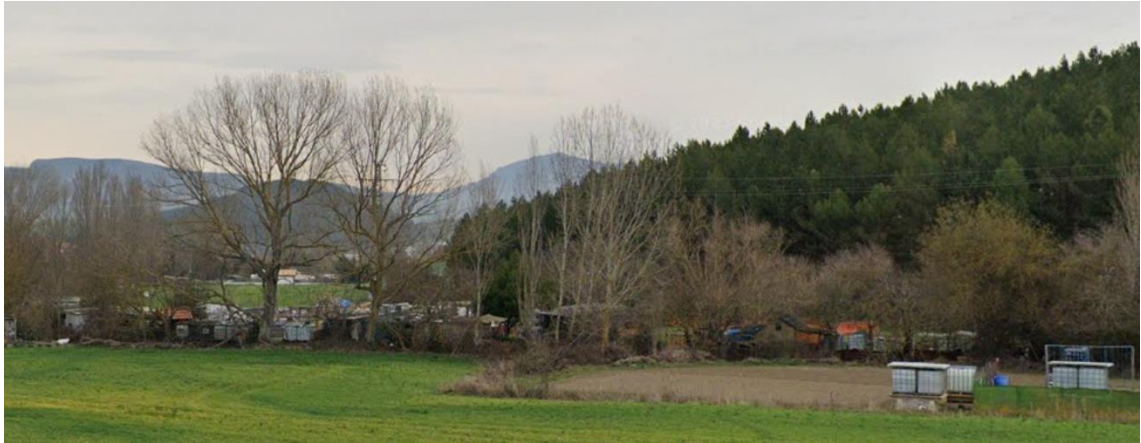
Aspecto de esta zona de huertas con el cerro arbolado al fondo

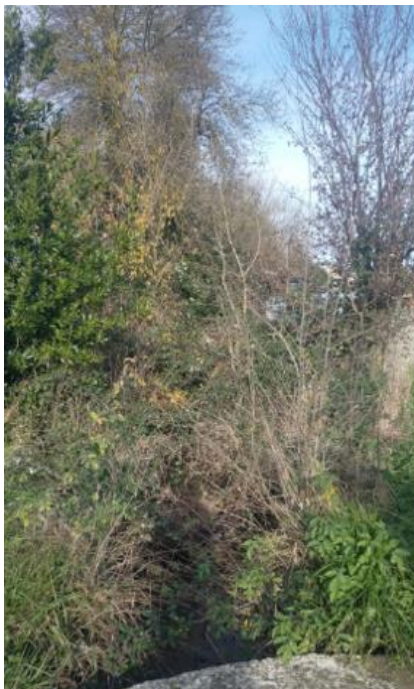
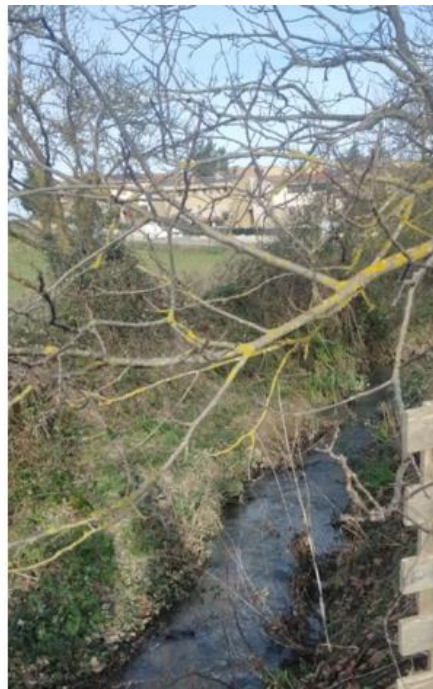
En otros puntos del tramo, alguno incluso coincidentes con zona de huertas, se espeta el espacio del cauce y ribera y se considera zonas de gran interés.

En estos tramos en los que se respeta el espacio fluvial de la regata, se permite un buen funcionamiento del flujo del agua en crecidas y el desarrollo natural de la vegetación de ribera, lo que unido a la cercanía del único cerro arbolado del municipio le confieren una importancia naturalística y paisajística elevada.

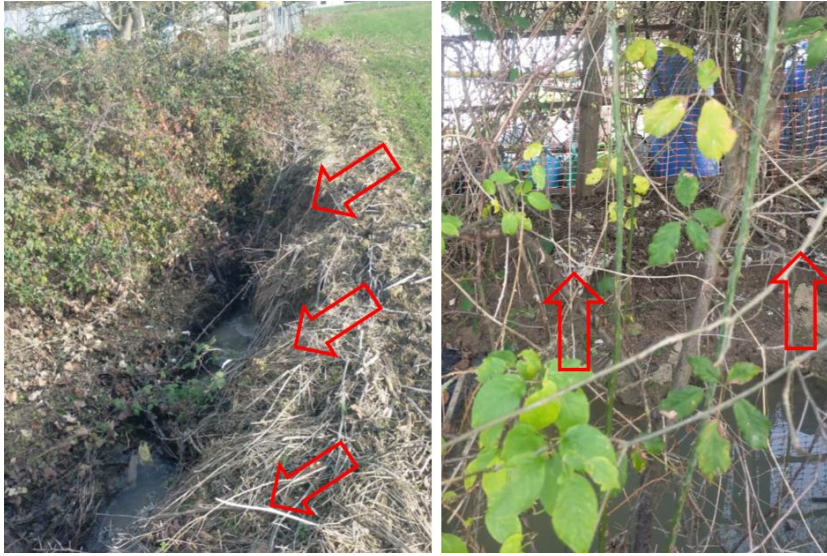
Detalle de dos puntos de erosión por falta de vegetación de ribera y ocupación de la misma por el uso de huerta o campo de cereal.

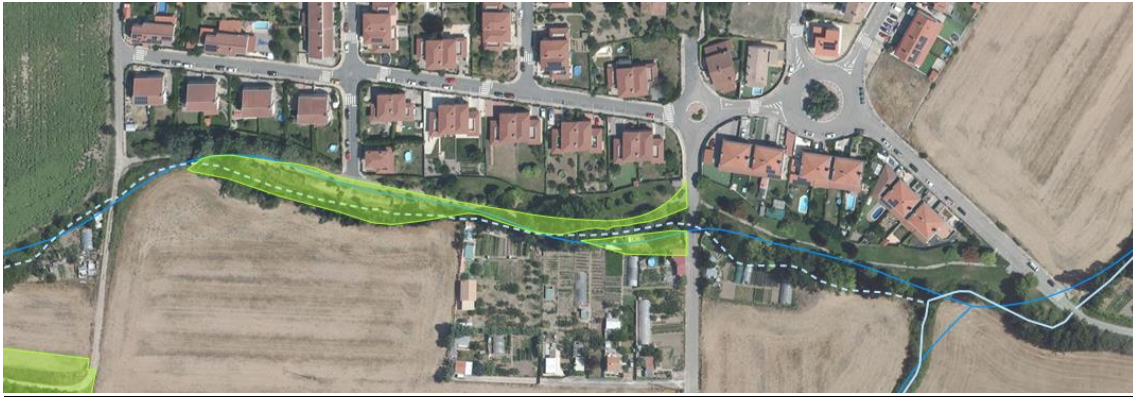
Imagen general del tramo

Es un tramo que en general mantiene una vegetación de ribera de porte arbóreo bastante continuo y de cierta entidad, aunque con pocas especies y algo desestructurada, donde predominan los chopos híbridos.

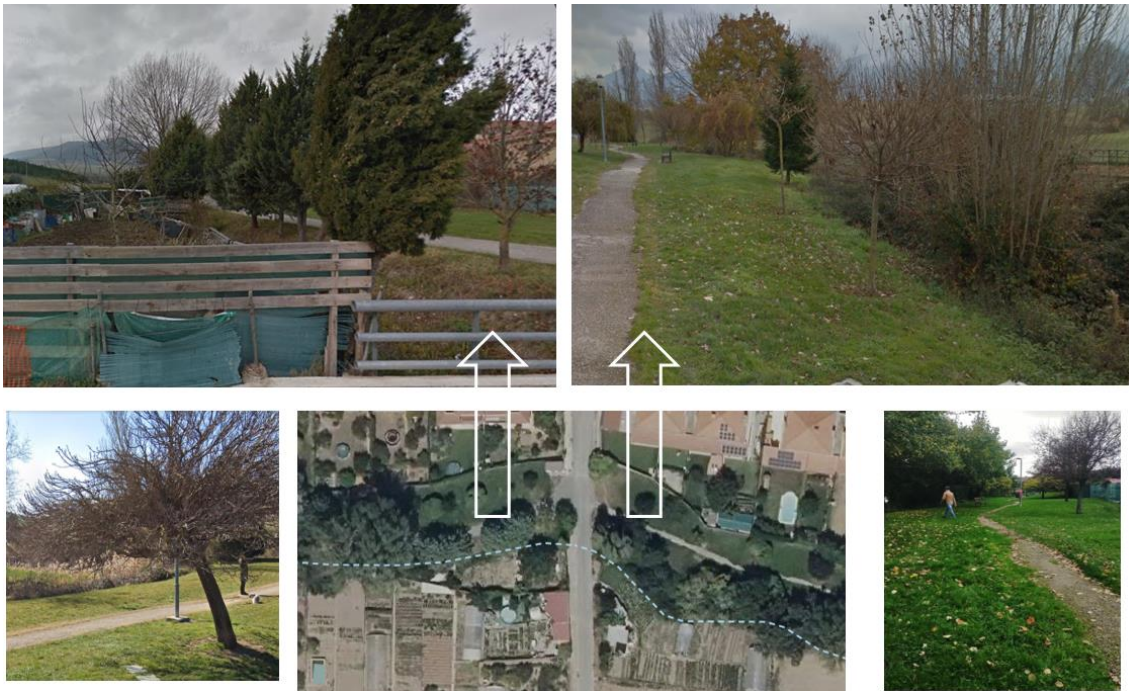
Toda la margen izquierda linda con la urbanización Las eras y la ribera convive con un parque lineal que bordea la urbanización a través de ha camino muy utilizado para paseo de la vecindad. En la margen derecha, hay dos zonas localizadas aguas arriba y abajo del puente que se se aprovechan como zona de huerta.

Detalles del uso como parque lineal y de las huertas en la margen derecha

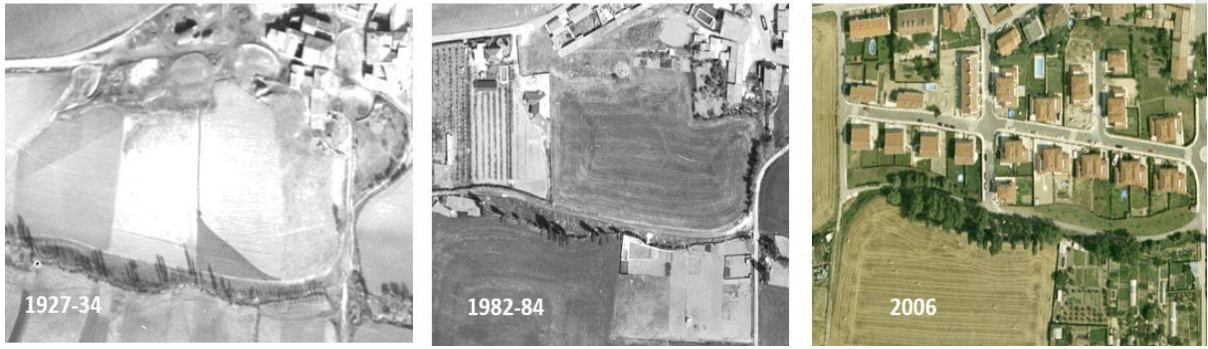
Evolución desde principios de siglo pasado hasta el 2006 donde ya aparece consolidada la urbanización y la zona de huertas de la margen derecha.

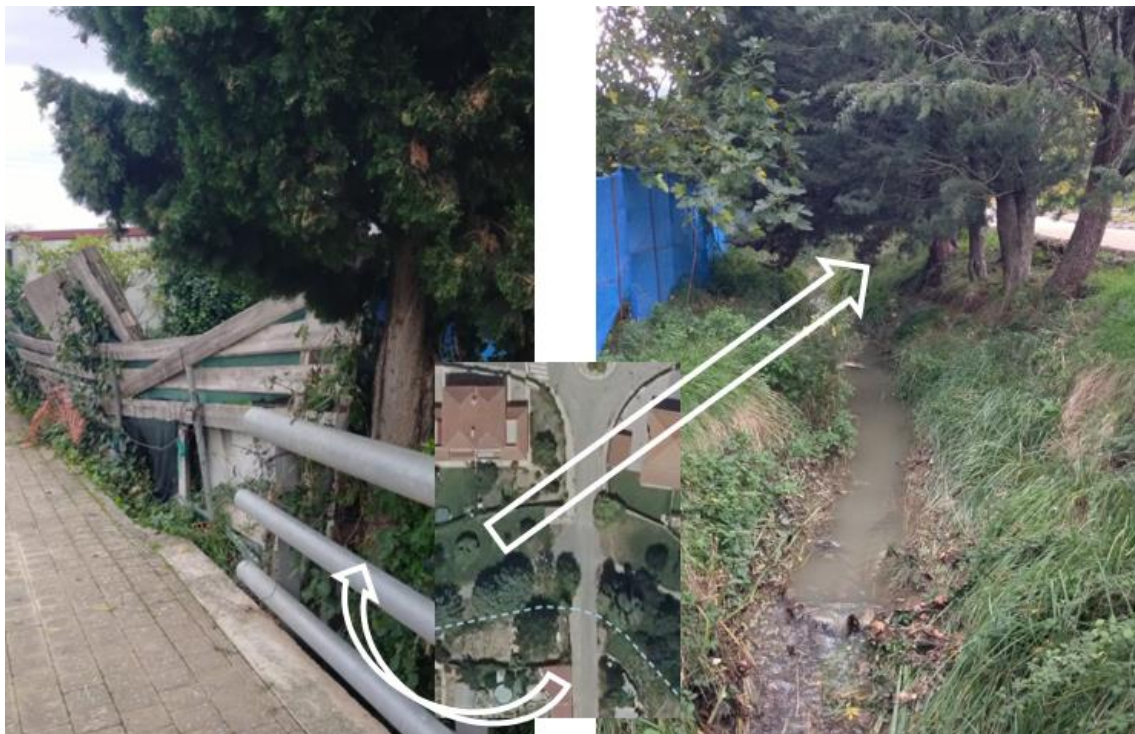
Detalle de la interrupción de la servidumbre de paso en la zona de huerta y del ajardinamiento "extremo" de la margen derecha con los cipreses.

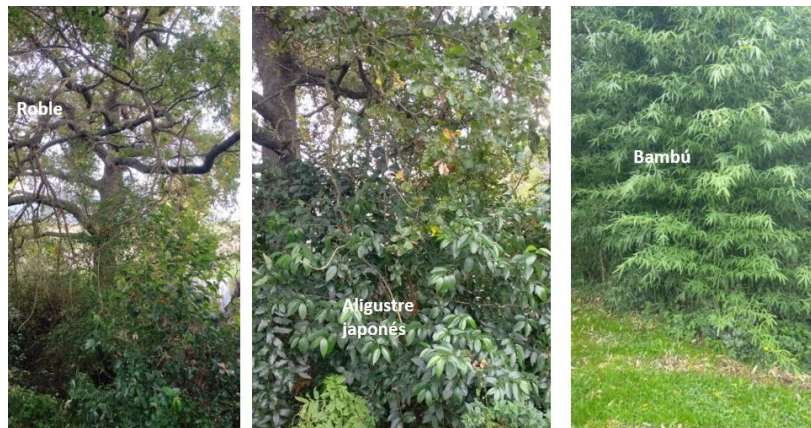
Roble de gran porte y plantas ornamentales y exóticas invasoras: bambú y el aligustre japonés (en la imagen), junto con otras como sauce llorón, falsas acacias y alguna conífera

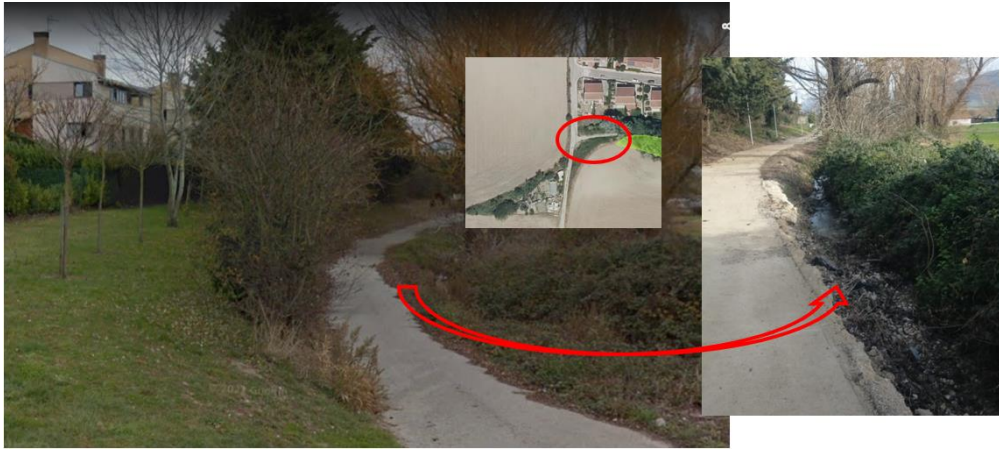
Detalle de la actual afección en el camino de la urbanización Las eras

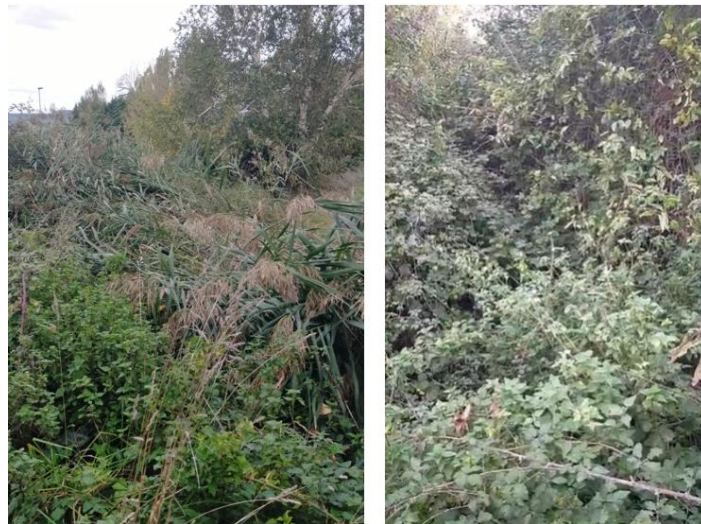
Detalle de la zona invadida por las zarzas antes de la unión de los barrancos

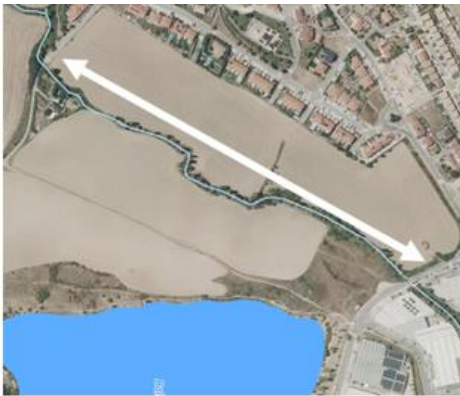
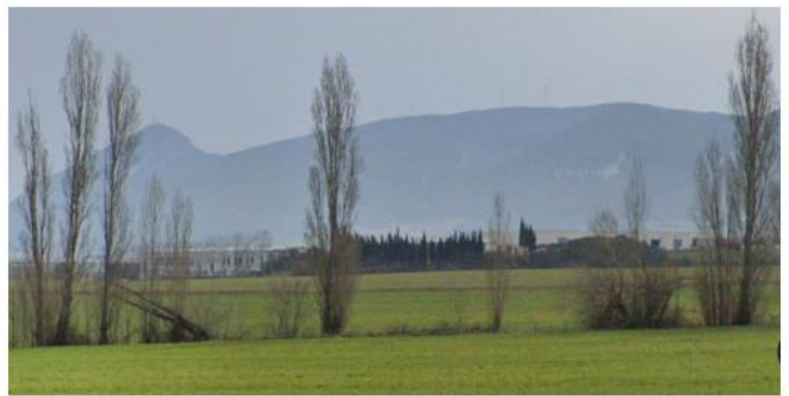
El cauce discurre encajado en la mayor parte del tramo.

Tramo 4, ZALD 1 sobre foto área actual y aspecto de la regata desde la zona urbanizada con la Higa al fondo

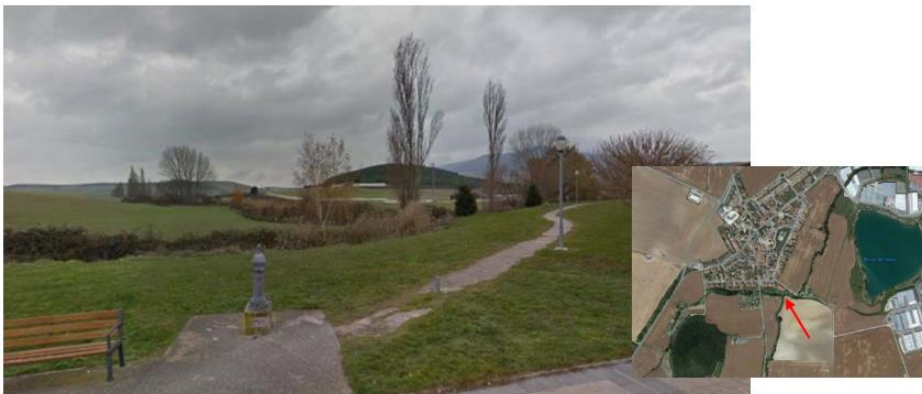
La unión de los barrancos Termus y Quezalaga conforma la regata Zaldualde, que en este primer tramo discurre enteramente por suelo no urbanizable. La vegetación de ribera que interrumpidamente jalona la regata, con tramos más densos que otros, permite al menos identificar el trazado de la misma en un paisaje dominado por los campos de cereal, rompiendo así la uniformidad del mismo. Está compuesta principalmente por chopos lombardos, chopos negros, algún arbusto de la orla espinosa y hay algunos rodales de acacias.

Confluencia de los barrancos Quezalaga y Termus para formar el barranco Zaldualde al sur de Beriain

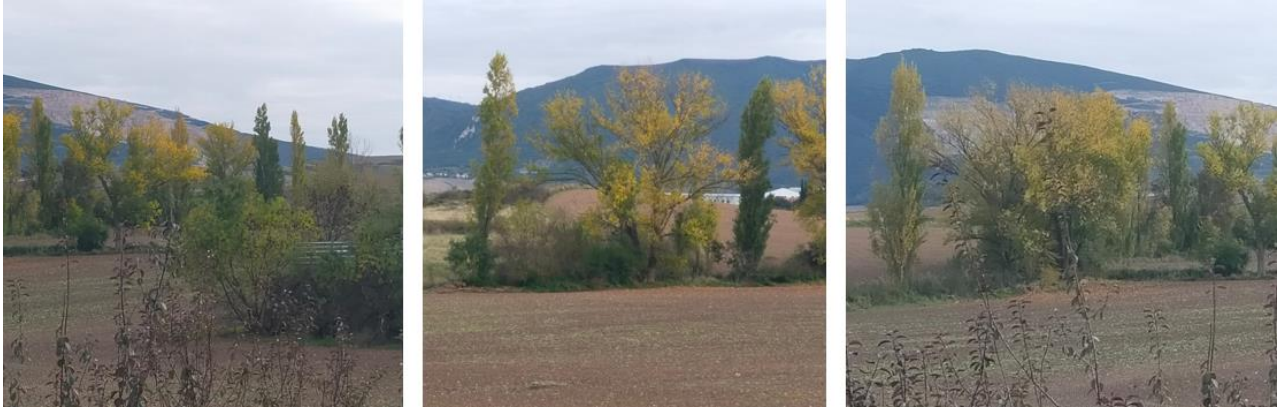
Tres imágenes del aspecto otoñal de la regata Zaldualde en el tramo ZAL -1 con la sierra de Alaiz al fondo

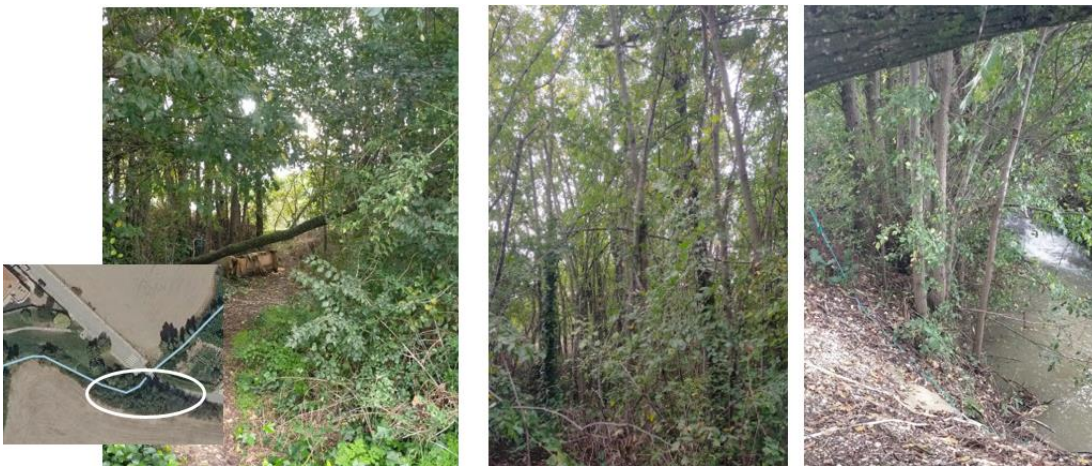
Enseguida de la unión de las dos regatas, aparece una zona de soto en la margen derecha, de las pocas zonas arboladas naturales que hay en todo el ámbito de estudio.

Se observan olmos en la zona más alejada del agua junto con fresnos, chopos y espinos. Es una zona en la que se observan usos de juegos espontáneos y estancia ocasional.

Pequeño soto de la margen derecha antes del cruce con la travesía Zaldualde.

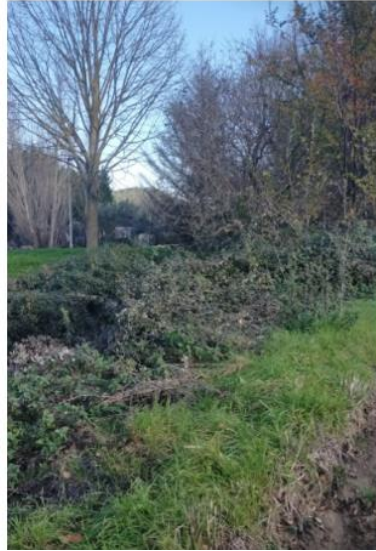
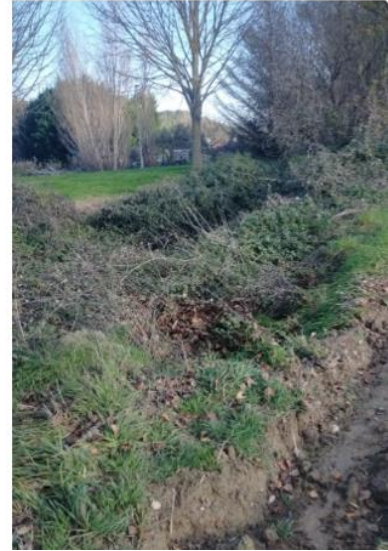
También en esta zona guas arriba de la travesía Zaldualde, aparecen zonas donde se ha desdibujado el cauce del barranco, habiendo desaparecido la vegetación de ribera y apareciendo problemas de erosión en el cultivo.

Cauce desconfigurado en la zona anterior al cruce la travesía Zaldualde

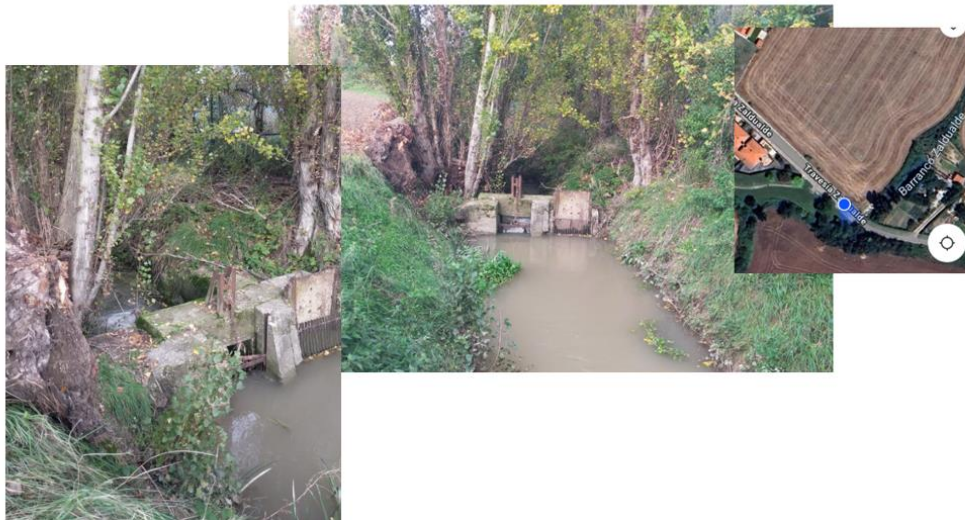
Localización y detalles de la presa de derivación

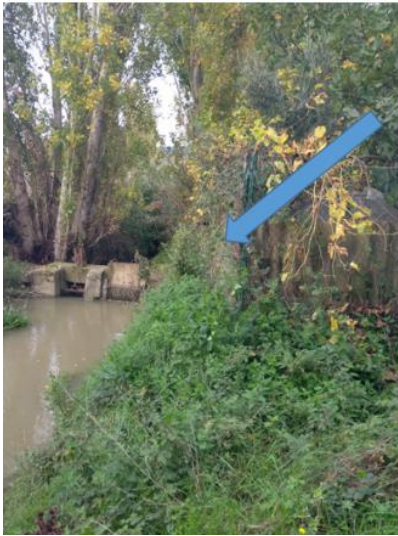
Servidumbre M D
interrumpida

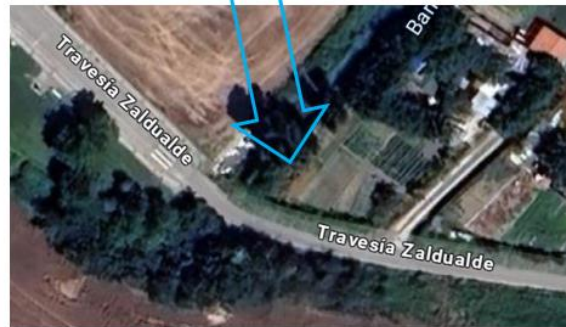
Las huertas de la margen derecha interrumpen la servidumbre

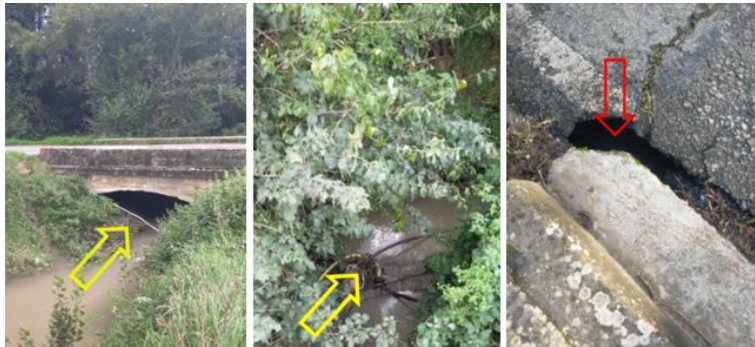
Presencia de mangueras y tubos en el cauce (flechas amarillas) y problemas en la calzada a la altura del puente (flecha roja)

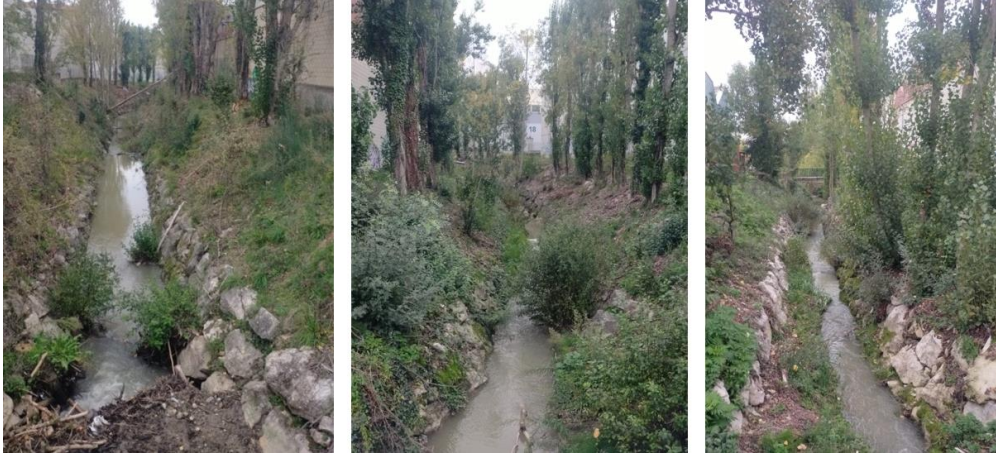
Los taludes fluviales se resistieron casi en la totalidad del tramo industrial con escolleras muro de canto de gran tonelaje (mayor de 300 kg), al menos en el pie del talud y en algunas zonas puntuales hasta la coronación del mismo.

La vegetación arbórea está exclusivamente protagonizada por las plantaciones de chopos que se hicieron en su momento cuando se consolidó el polígono. Parece una variedad de chopo lombardo (*Populus x italica*) de porte muy columnar y situado en una hilera entre las paredes de las naves y el cauce que está totalmente encajado.

Imagen 32. Detalle del primer tramo entre naves industriales de la regata Zaldualde.

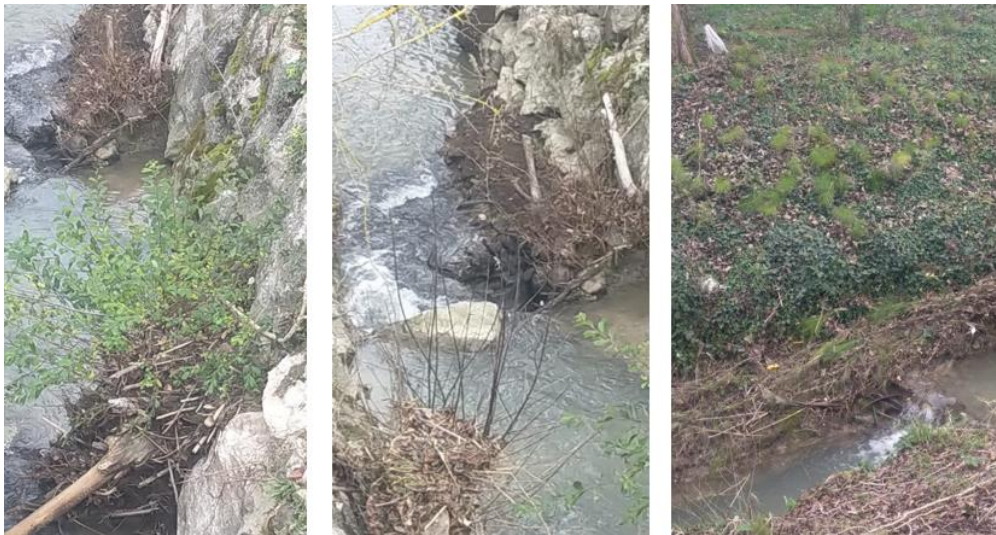
Imagen 33. Varios detalles del cauce menor. Los sauces salen espontáneos entre los cantos de escollera y hay derrumbes o troncos arrastrados que crean irregularidades en el cauce.

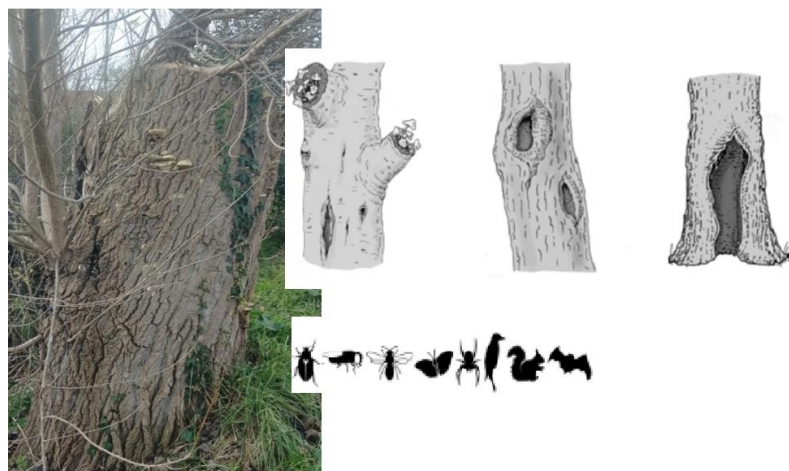
Imagen 35. Los trasmochos extremos de los antiguos chopos monumentales permiten una interesante diversidad de hábitat denominado dendrohábittats.

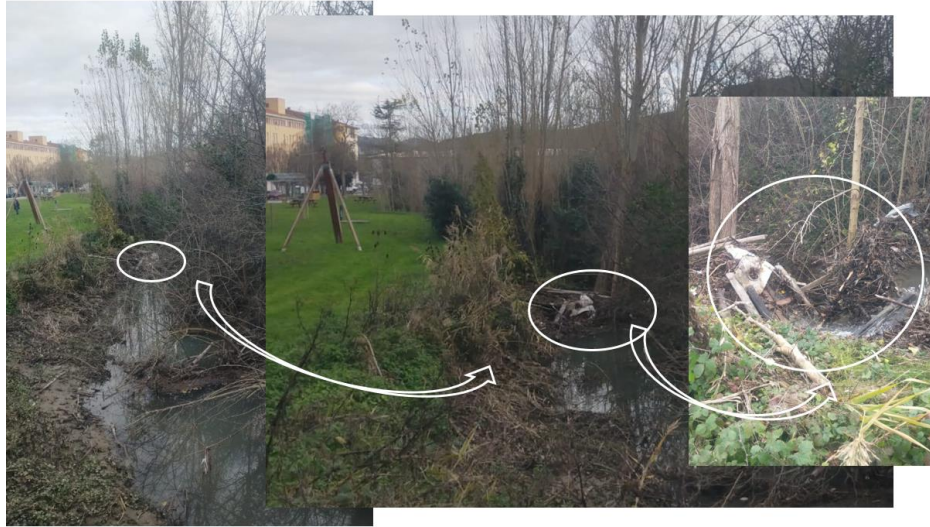
Imagen 36. Aspecto desde el primer puente de las riberas y el cauce donde se observan los taludes desnudos en algún punto y la presencia de tapones en el lecho.

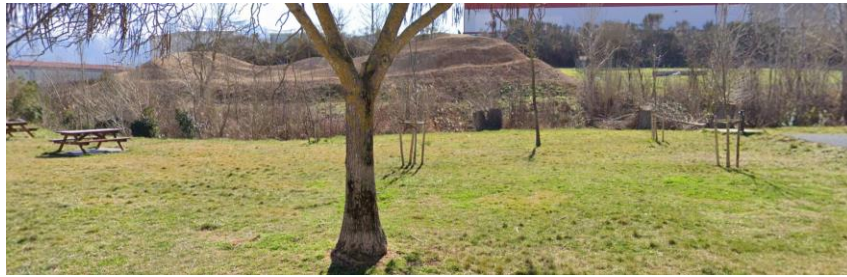
Imagen 37. Aspecto invernal desde la zona del parque en la margen izquierda hacia el cauce de la regata y su vegetación, donde se observa que el cauce va encajado.

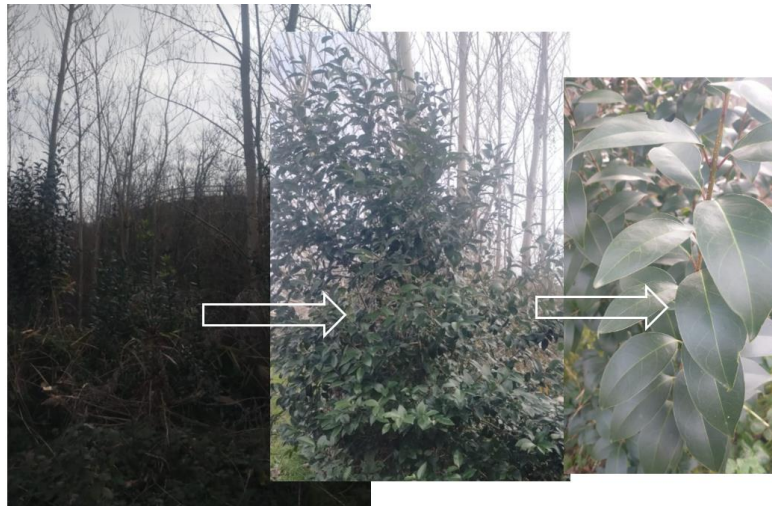
Imagen 38. Ejemplares de aligustre del Japón que van invadiendo la vegetación de ribera.
