ANÁLISIS Y DESARROLLO DE PROPUESTAS DE LA INFRAESTRUCTURA VERDE Y AZUL EN EL MUNICIPIO DE BERIÁIN. PLAN DE ACCIÓN PRELIMINAR

MARZO 2025

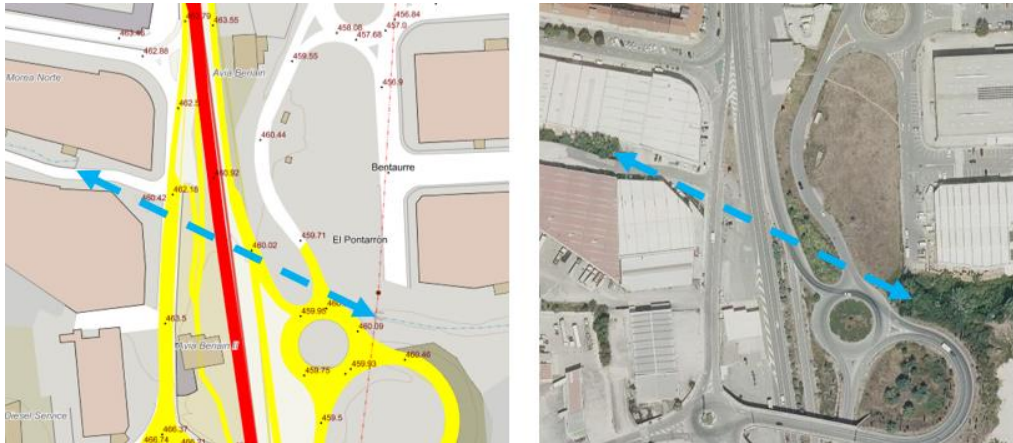
En aproximadamente 200 metros el cauce del barranco Zaldualde está actualmente soterrado bajo las distintas infraestructuras viarias ligadas a la N 121 y sus variantes y rotondas de enlace.

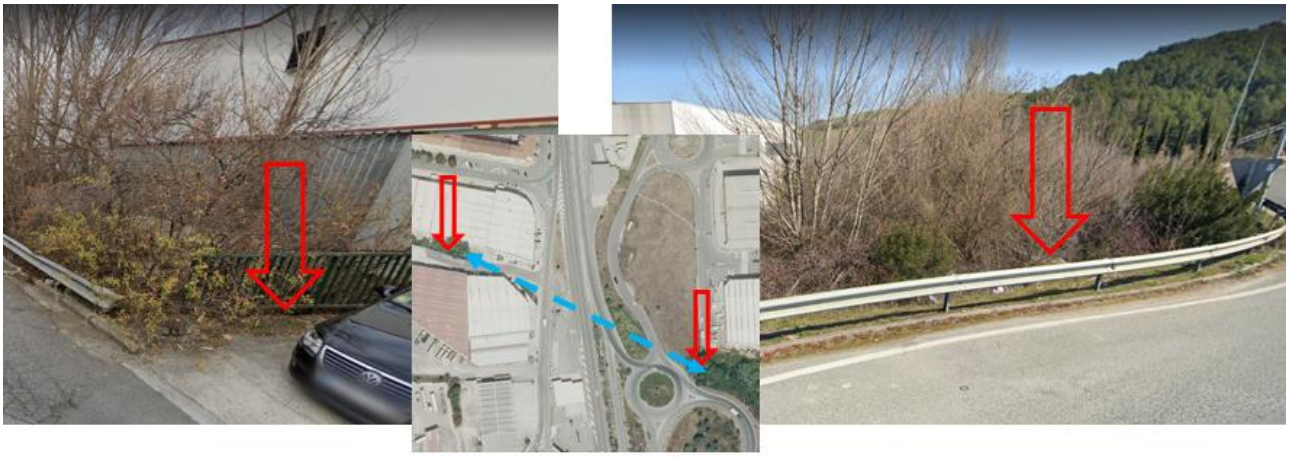
Imagen 39. Aspecto del comienzo y el final del soterramiento.

La distancia de 200 ms se considera crítica para que muchas especies tanto piscícolas como terrestres pueda atravesarlo, pero no se descarta que algún mamífero de carácter menos fluvial lo haga.

No se propone ninguna media a falta de estudios de mayor detalle que verifiquen si pudieran ser viables las medidas de mejora de la zona soterrada en base a pasos de fauna terrestre y acuática. La existencia en el ámbito de Beriain de una especie protegida como el visón europeo justificaría un estudio con más detalle.

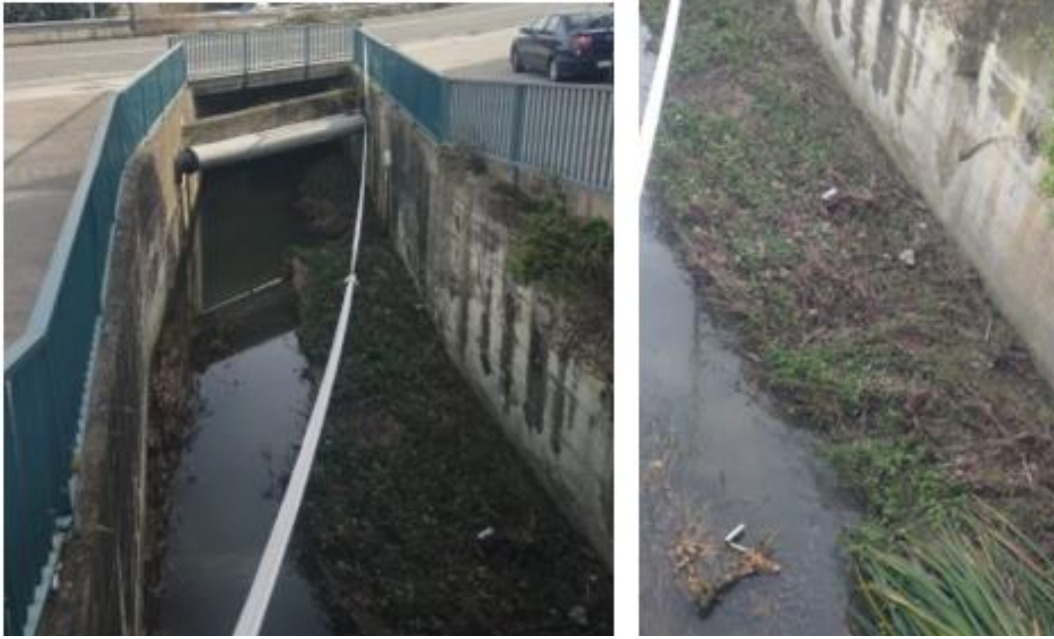
Imagen 40. Comienzo de la zona soterrada. Se observan las orillas totalmente alteradas y la pobreza de la vegetación del cauce.

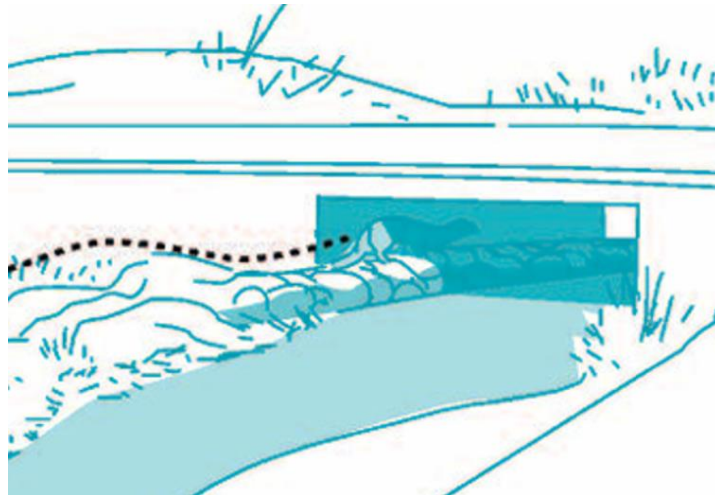
Imagen 41. Habilitar paso de fauna bajo la zona soterrada evitaría posibles atropellos, una de las causas principales de mortandad en visión europeo.

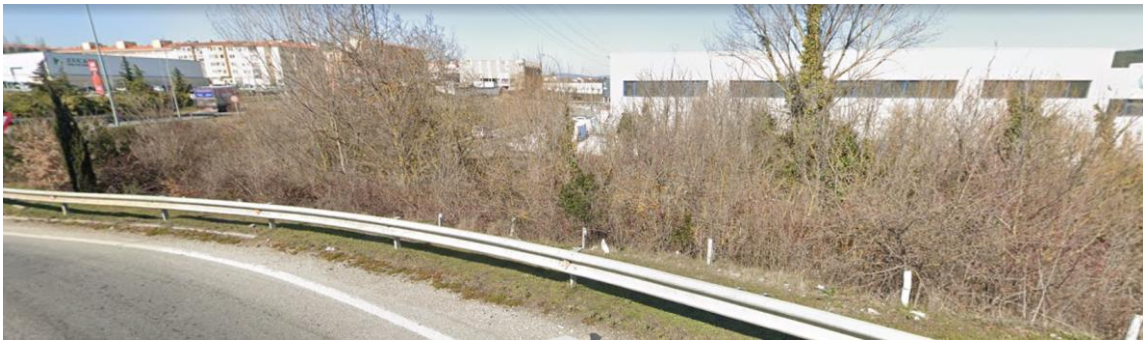
Imagen 42. Primer tramo tras la salida de la zona soterrada

Tras salir de nuevo a la luz, el último tramo del barranco Zaldualde discurre bastante incidido y con una vegetación naturalizada compuesta por especie de ribera como chopos sauces y fresnos y de zonas no tan ligadas a la misma como espinos y arces.

No se ha podido valorar el impacto para la fauna fluvial por ejemplo mamíferos fluviales y peces que supone este soterramiento. Dada su longitud se prevé que el impacto sea elevado

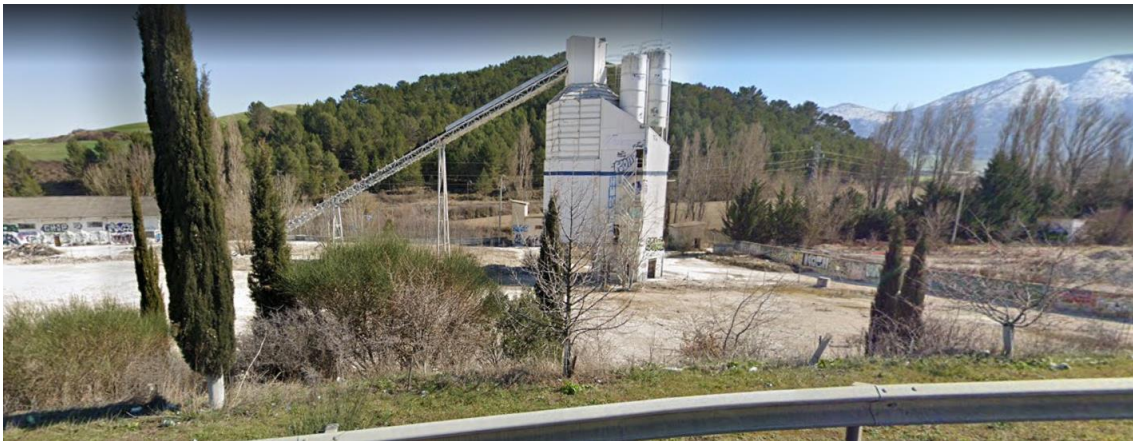
El río Besaire atraviesa el extremo este del municipio proveniente de Campanas. En su primer recorrido linda con una gran parcela de cultivo de secano en la margen derecha y toda su margen izquierda con parcelas urbanas de uso industrial, algunas de ellas utilizadas en las últimas décadas por fábricas de hormigón, lo que deja en la actualidad un aspecto de escombrera por los restos de hormigón y diversos elementos de las antiguas fábricas.

Imagen 43. Aspecto de las parcelas de la margen izquierda del Besaire en la zona de las cementeras.

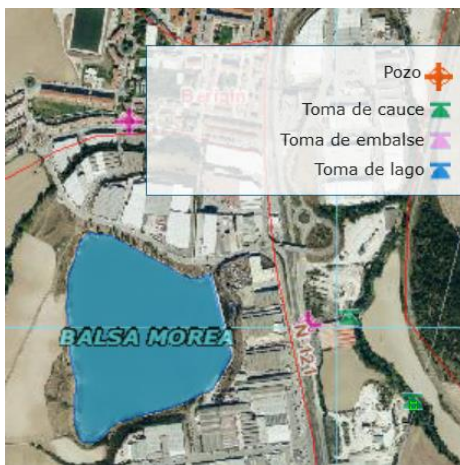
Imagen 45. Dos autorizaciones de toma desde el cauce vigentes.

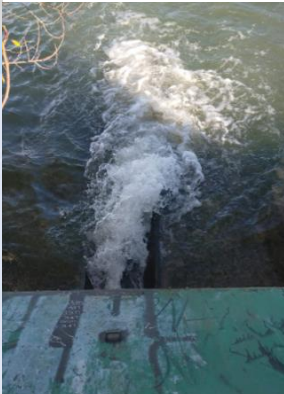
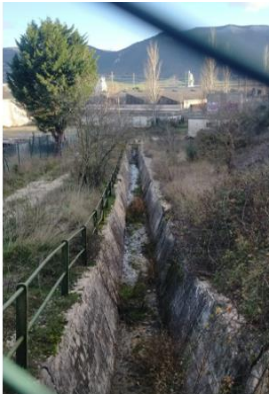
El caudal de los manantiales que la alimentan se refuerza por una toma que se hace desde la regata Zaldualde, ya que todavía se extrae agua para el proceso de fabricación de sal por POSUSA.

Imagen 46. Concesión de aguas desde la regata Zaldualde (Fuente: Sitebro), salida del agua hacia la balsa y rebosadero en la zona aneja al muro de recrecimiento (fotos elaboración propia)

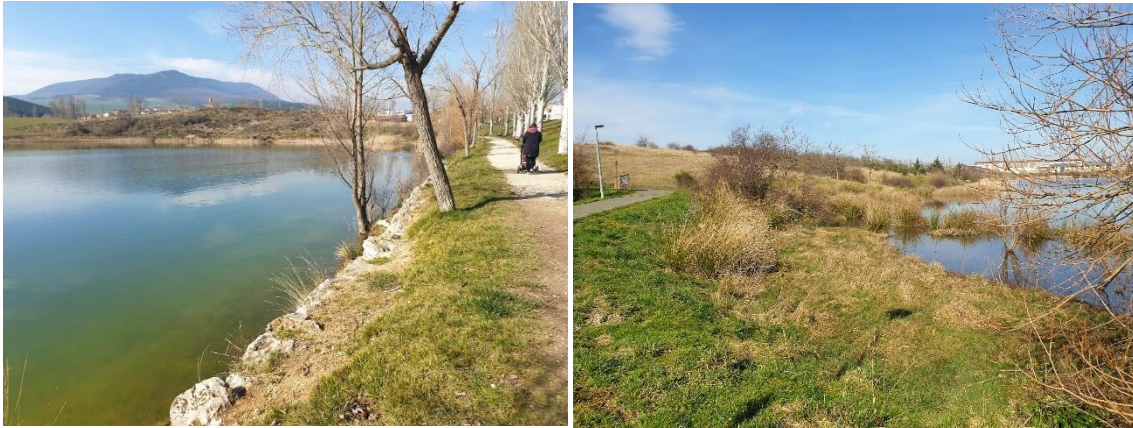
Imagen 47. A la izquierda, margen Sur de la Balsa de la Morea con la escollera y algún árbol en hilera. No hay apenas vegetación helófitas. A la derecha, margen Oeste de la Balsa más naturalizada.

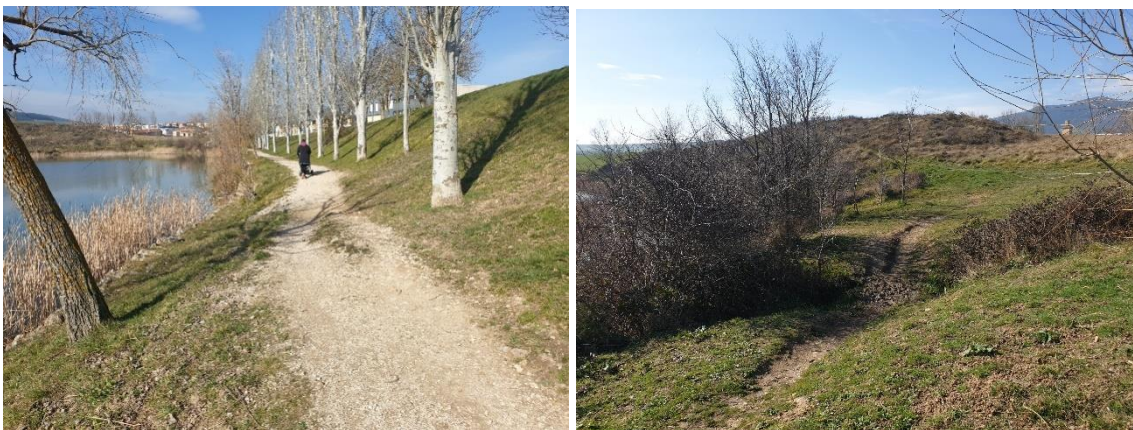
Imagen 48. A la izquierda imagen del camino mal conservado. A la derecha fin del camino acondicionado en dirección de la margen Oeste.

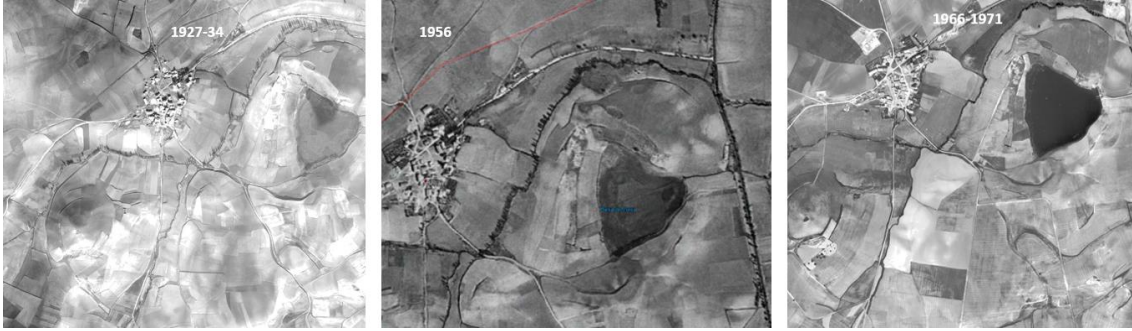
La balsa, recrecida para usos industriales en la segunda mitad del S.XX (Potasas), está rodeada de acuíferos de naturaleza aluvial, y mantiene una conexión natural con la ladera este del Perdón. Actualmente sigue teniendo un uso industrial por parte de la empresa Salinas de Navarra y es un espacio donde se permiten usos lúdicos controlados y forma parte de la red de zonas de baño oficiales de Navarra, con una buena calidad de agua para baño.

Imagen 49. Evolución de la balsa desde la foto aérea más antigua (1927-34), la imagen de 1956 antes de su represamiento para fines industriales y la imagen de la derecha que ya estaba recrecida.

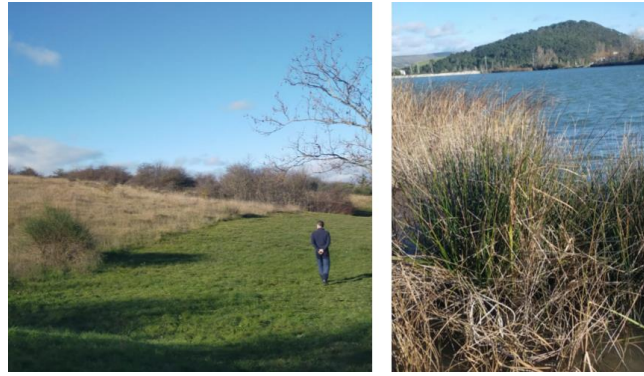
Imagen 52. Imagen izquierda zona de orquídeas en la parcela superior a conservar y /o fomentar y en la imagen derecha de talle de las plantas helófitas que bordean la balsa que se debería favorecer su desarrollo en algunos tramos del perímetro.

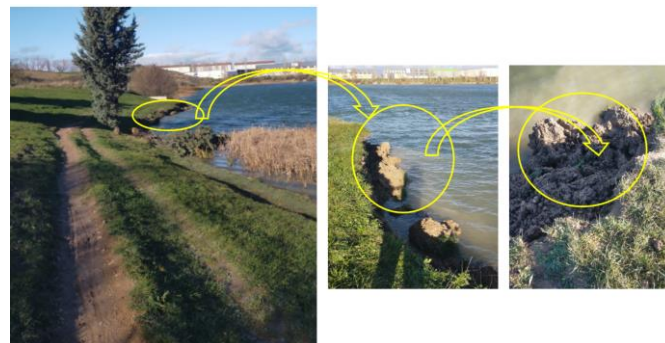
Imagen 54. Rodaduras cerca de zonas críticas, y taludes desnudos que se siguen erosionando por efecto del oleaje y que entre otros efectos dificultan el acceso para los bañistas y enturbian al agua de baño.

Las carencias paisajísticas y ambientales de este espacio, tal y como se describe en la ficha 12, se deberían abordar con diferentes acciones de mejora que a su vez faciliten el actual uso y lo hagan más compatible con sus usos actuales. Dichas acciones se concretan en dos bloques: Naturalización balsa de la Morea y mejora de la accesibilidad.
